CERTIFICADO

ANÁLISIS CUALITATIVO.

FECHA ANÁLISIS: 31/08/2016

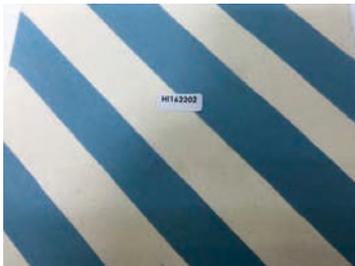
<p>MUESTRA</p></div><div style="text-align: center;">

Tras realizar y evaluar el análisis efectuado a la muestra podemos concluir con: **ausencia de material DE AMIANTO.**
